Program prac konserwatorsko-restauratorskich dotyczący
konserwacji empory i szafy organowej w kościele pw. Św. Piotra i
Pawła w Parsowie.

Październik 2023

NR 1074.2023.K

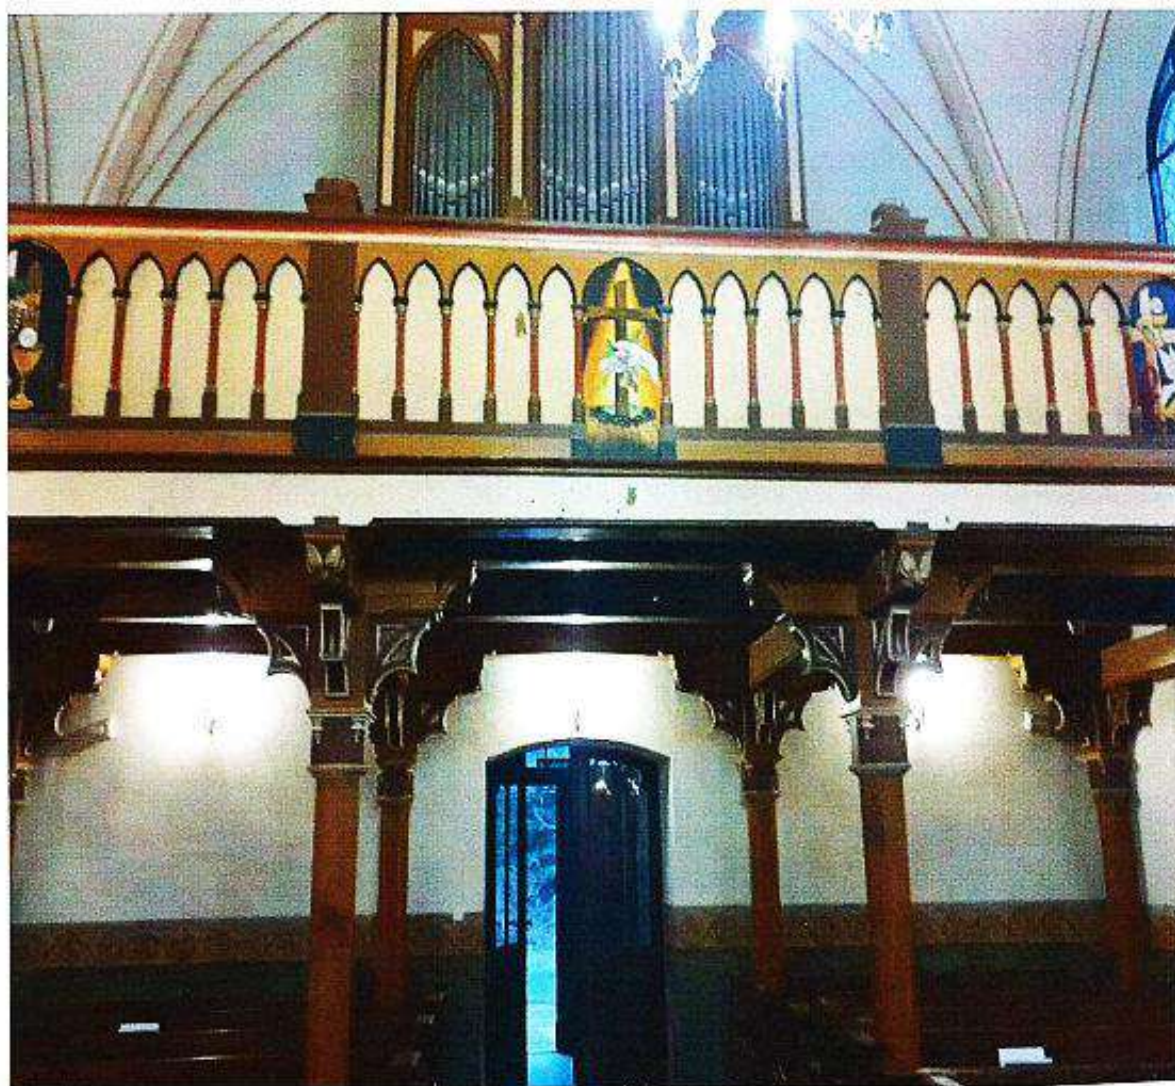
Empora nadwieszona nad wejściem do świątyni na zachodniej ścianie kościoła, wsparta jest na belkowej konstrukcji dźwiganej na słupach o przekroju wielokąta. Słupy nie mają typowych dla kolumn kapitelów, ale ich górne partie zdobione są ażurowymi łukowymi wspornikami i konsolkami z motywem czteroliścia. Galeria zamknięta od strony nawy przegrodą w formie balustrady pełnej, zakończonej parapetem. Balustrada podzielona jest dwiema osiami na trzy części, rozdzielone słupami w miejscu przedłużenia słupów dźwigających emporę. Pole balustrady zdobione rzędem blend kolumnowych arkadowych o łuku ostrym. Tło blend – złamana ciepła biel, odcień kremowy, kolumnienki – czerwony jasny brąz, łuki arkad – ugrowy brąz, podstawa, bazy kolumnienek i słupy na osiach – umbrowy brąz, ciemnoniebieskie akcenty w bazie przegród i na krawędziach łuków nad kolumnienkami. W połowie szerokości każdej z części podziału balustrady prostokątne zamknięte półokrągłym łukiem pola z przedstawieniami symbolicznymi związanymi z Krzyżem, Eucharystią, Duchem Świętym. Szafa organowa prostopadłościenna ze skromnie zdobionym prospektem z wbudowanymi piszczałkami organowymi. Prospekt składa się z dwóch poziomych stref: cokołowej, zdobionej jedynie niszami i piszczałkowej, podzielonej na trzy części – trzy zgrupowania piszczałek w niszach ostrołukowych, ze zwieńczeniem ze sterczynami i dekoracją z detalu architektonicznego.

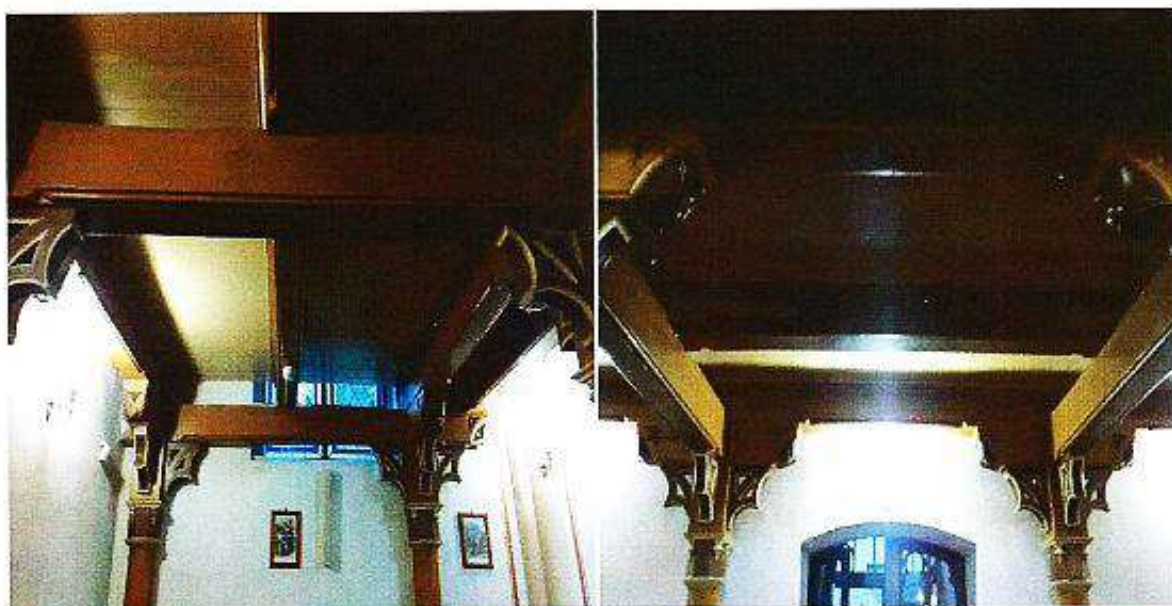
Fot 1,2. Parsowo, kościół pw. Św. Piotra i Pawła, belki empory.

5. Wzmocnienie strukturalne drewna w miejscach korozji spowodowanej przez drewnojady i grzyby poprzez lokalne wzmocnienie np. Preparatem Remmers PU – Holzverfestigung (pędzlowanie „mokre w mokre”, iniekcje).

6. Naprawy stolarskie (fleki, wymiany) przy użyciu dobranego gatunkowo drewna, klejenia poliuretanowym wodoodpornym klejem skutniczym). Rekonstrukcja zniszczonych elementów.

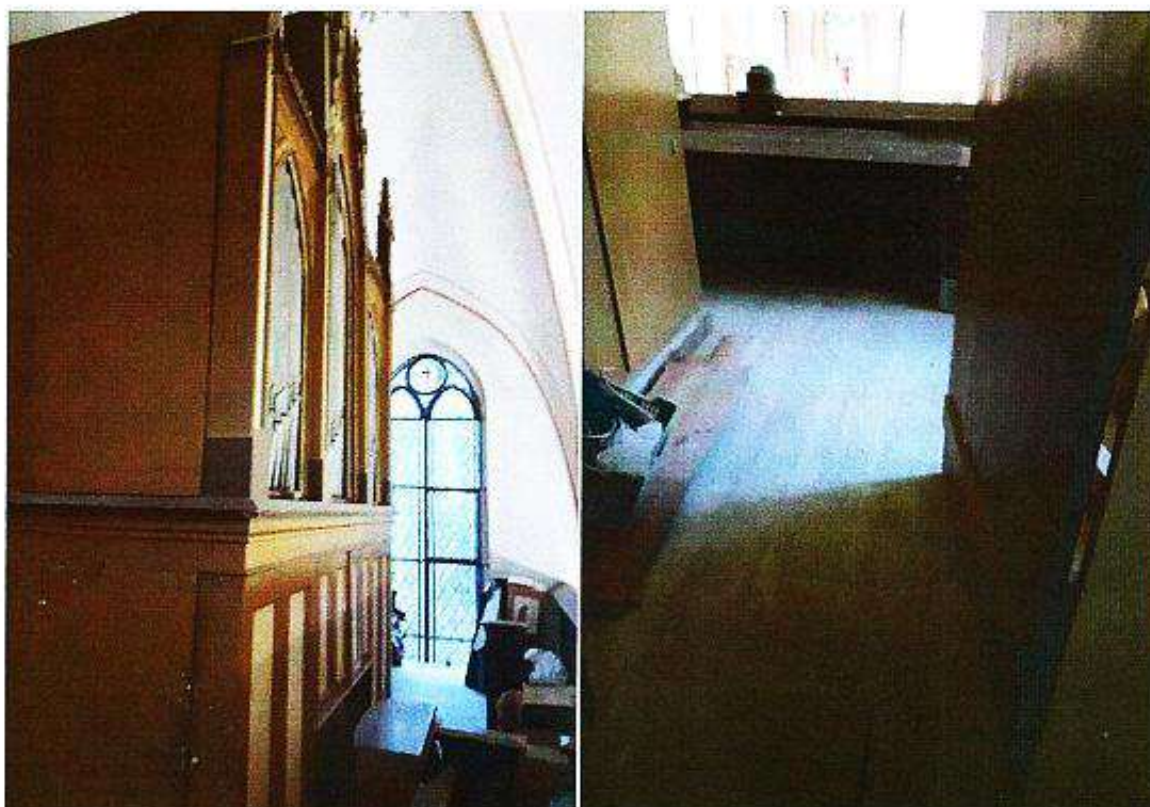
Fot. 3,4 Parsowo, kościół pw. Św. Piotra i Pawła, prospekt organowy, podłoga chóru.

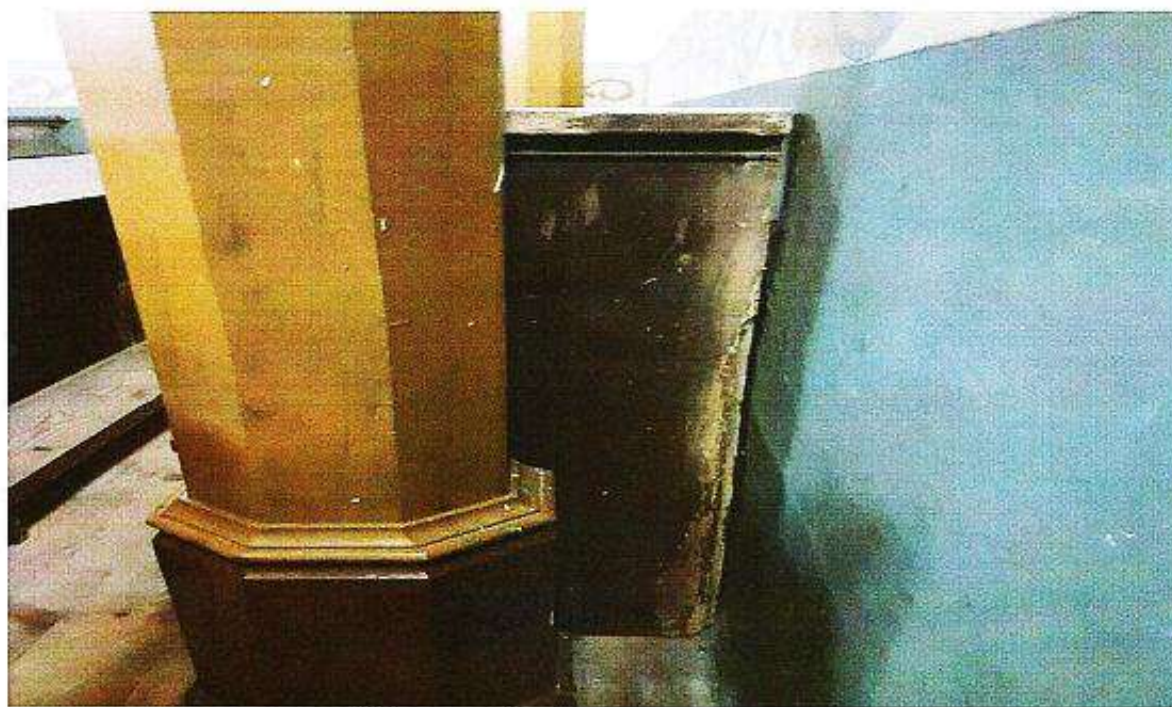
Fot. 5. Parsowo, kościół pw. Św. Piotra i Pawła, fragment słupa i cokolu pokryty farbami olejnymi.

1. Wykonanie dokumentacji fotograficznej i inwentaryzacji.
2. Wykonanie badań na wystąpienie oryginalnych warstw malarskich – odkrywki.
3. Usunięcie wtórnych powłok malarskich (metody mechaniczne i chemiczne dobrane na podstawie prób) i wyeksponowanie – o ile się zachowała – powłoki oryginalnej.

8. Rekonstrukcja powłoki malarskiej. Odtworzenie opracowania kolorystycznego na podstawie badań i analizy zachowanych powłok. Farby o tradycyjnym charakterze np. Farba olejowa do drewna Remmers.
